40 Jahre SGSV 40 ans SSSH

Inspections Swissmedic: Bilan 2021 – 2022

Dr. Rafael Moreno, Swissmedic

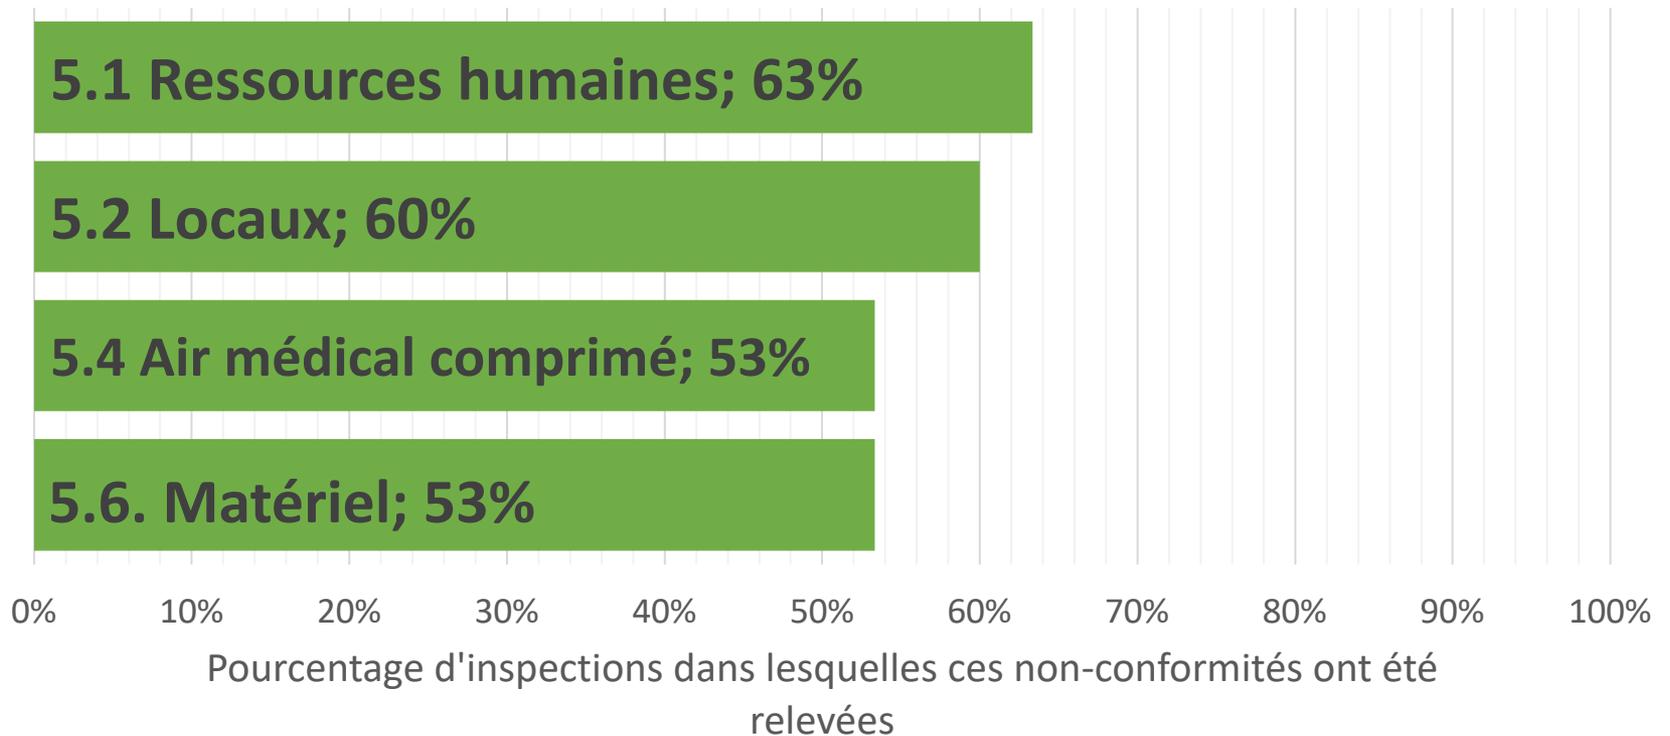
- **Chap. 5 "Ressources" des BPR: déviations constatées lors des inspections**

5.1 Ressources humaines (63%): déviations

- Le personnel du SRDM central n'a pas suivi de formation d'ATS de niveau I/II ou de TDM !
- Formation continue du personnel SRDM:
 - Le personnel ne participe ni à des formations continues ni à des séminaires externes ou internes
 - Il n'existe aucun plan de formation continue
 - Il n'existe pas de descriptions de postes mentionnant les tâches, les compétences et les responsabilités
- Problème général: On ne comprend pas l'importance de disposer d'un **personnel qualifié** pour assurer la conformité du retraitement et la sécurité des patients.

5.2 Locaux (60%): déviations

- L'infrastructure et l'organisation spatiale du SRDM ne correspondent pas à l'état actuel de la technique et de la science ou ne satisfont pas aux exigences en matière d'hygiène :
 - Absence de séparation physique entre les zones sales et de conditionnement !
 - Pas de sas entre les zones sales et de conditionnement !
 - Accès direct de la zone sale à la salle d'opération
 - Accès direct de la salle de pause où le personnel mange à la zone de conditionnement
 - Les circuits ne permettent pas de séparer les DMx stériles des DMx contaminés / les personnes qui viennent de la zone propre et de la zone sale !
 - Conception du bloc opératoire, des vestiaires, etc. non conforme aux principes d'hygiène

5.4 Air médical comprimé (53%): déviations

- Détermination de la qualité de l'air médical comprimé absente ou insuffisante
 - Pas de détermination du nombre de particules selon la norme ISO 8573-1 (min. classe de pureté 2)
 - La qualité microbiologique n'est généralement pas déterminée (100 UFC/m³)
- La qualité de l'air médical comprimé ne satisfait pas aux exigences de la classe de pureté 2 (répartition en fonction de la taille des particules)
 - Aucune mesure de correction définie de manière générale!

5.6 Matériel (53%): déviations

- Les appareils ne sont pas entretenus selon les instructions du fabricant (doseurs, appareils de traitement de l'eau, LD, thermosoudeuses, bains à ultrasons etc.)
- **Absence de qualification de performance (et de requalification) des divers procédés de retraitement (thermosoudeuses et LD par ex.)**
- Retraitement de dispositifs pour lesquels il n'existe pas d'instructions de retraitement (bandages entre autres)
- Les récipients contenant des produits chimiques hautement toxiques ne sont pas stockés dans des bacs de rétention inertes.
- Utilisation d'instruments pourvus de poignées teintées en bakélite non conformes et non hygiéniques (coloration brun-jaune d'autres instruments et de récipients stériles, risque de rupture de la poignée pendant l'opération)

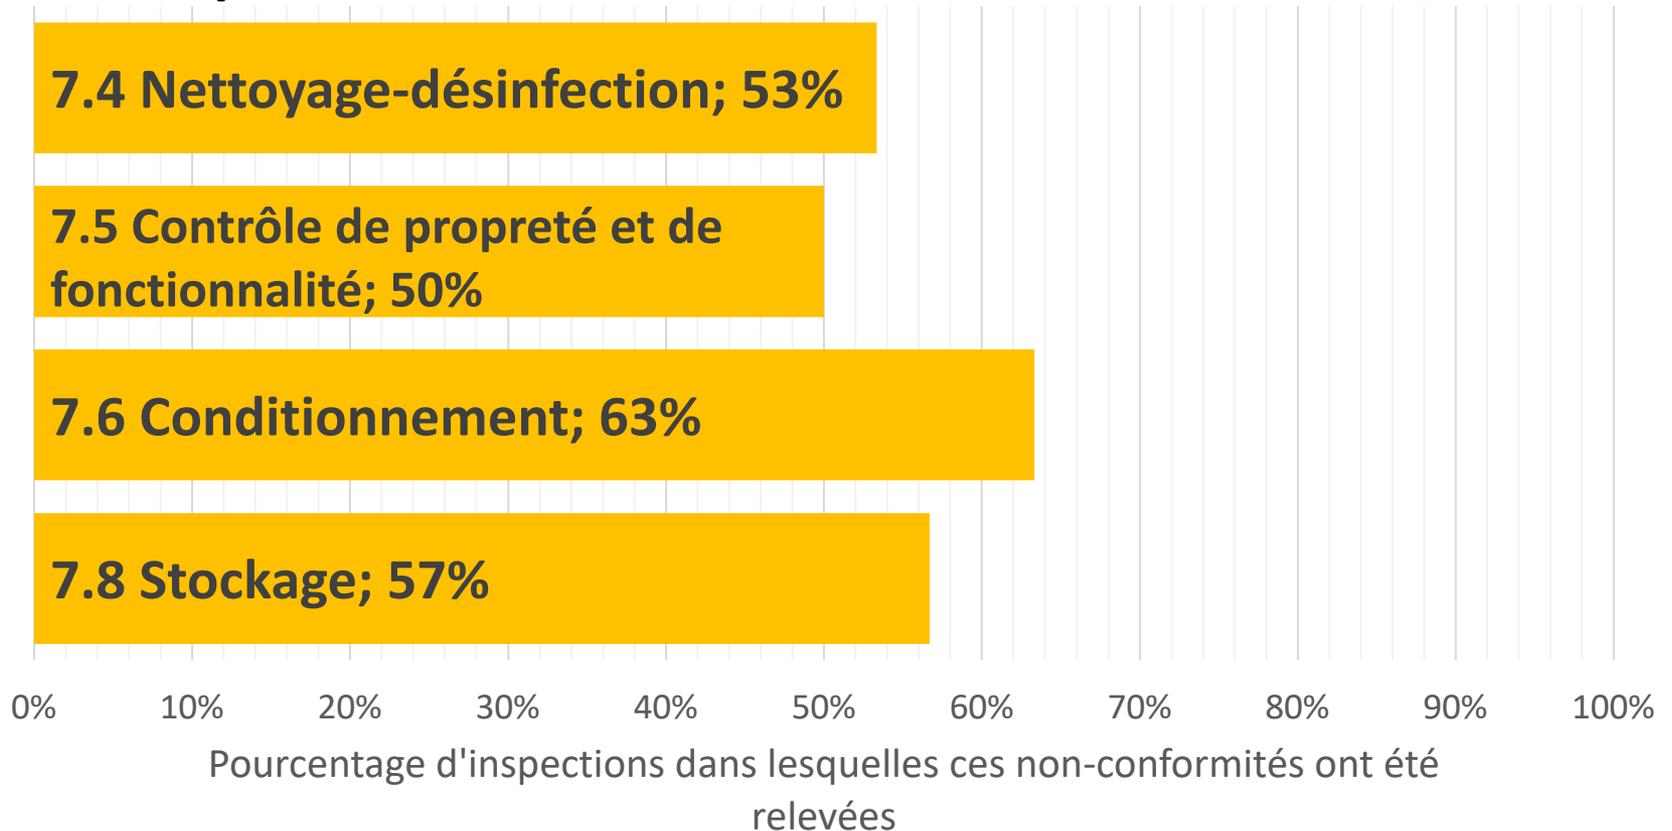
- **Chap. 7 «Retraitement» des BPR: déviations constatées lors des inspections**

7.4 Nettoyage-désinfection (53%): déviations

- **Qualification incomplète des LD, par ex.**
 - Absence de détermination de la qualité de l'eau d'alimentation (prescriptions du fabricant?)
 - Pas de validation de l'indicateur de surveillance du procédé de nettoyage utilisé pour les contrôles de routine
 - Validation non conforme au "Guide suisse de validation et de contrôle de routine des procédés de lavage et de désinfection des dispositifs médicaux" (absence de contrôle des résidus du procédé lors de la validation, etc.)
 - Erreurs lors de copier-coller dans le rapport de validation, structure peu claire
 - Aucun commentaire sur les déviations dans le rapport de validation
 - Absence de prise en compte des mesures recommandées dans le rapport de validation
 - Rapport de validation ni vérifié ni signé
- **Absence de coordination et d'accord entre la direction de la stérilisation centrale et les responsables de la validation!**

- Pas de vérification de l'efficacité de cavitation du bain à ultrasons (test de la feuille d'aluminium par ex.)
- Aucune instruction de travail concernant le contrôle de fonctionnalité quotidien du LD (bras d'aspersion, buses, filtres, inspection visuelle de la chambre, etc.)
- **Absence de contrôle de la performance de nettoyage au moyen d'un indicateur de nettoyage**
- Non-compréhension du but de cet indicateur
- Pas de documentation des résultats de cet indicateur
- Absence d'instructions de travail, procédure à suivre en cas de déviation au niveau de la performance du nettoyage?
- **Absence de contrôle des résidus de protéines (à réaliser au moins une fois par trimestre)**
- **Aucune libération paramétrique des charges des LD, absence d'instructions de travail**
- **Absence de traçabilité du procédé de nettoyage-désinfection!**

7.5 Contrôles de fonctionnalité (50%): déviations

- Absence d'outils permettant de contrôler correctement la fonctionnalité (loupe, câbles électriques, etc.)
- Absence d'instructions de travail (avec critères d'acceptation) pour le contrôle de la fonctionnalité selon les instructions du fabricant, et notamment de l'utilisation correcte des dispositifs de test (des instruments électro chirurgicaux par exemple)

7.6 Conditionnement (63%): déviations

- Validation absente ou insuffisante du procédé de conditionnement selon la norme ISO 11607, et généralement limitée au procédé de scellage
- Films: films pliés dans des emballages doubles, tensions élevées, scellage de produits trop lourds

- Absence d'instructions de travail et de documentation des contrôles de routine journaliers du procédé de scellage ("seal check", inspection visuelle, test à l'encre, etc.)

- Pas de contrôle de la fonctionnalité, absence d'instructions de travail assorties de critères d'acceptation pour les conteneurs de stérilisation (systèmes de filtration souillés et colorés, conteneurs colorés et déformés, etc.)

- Absence de plans de maintenance des conteneurs de stérilisation!
- Conteneurs de stérilisation surchargés (plus de 10 kg, voir norme EN 868-8).
- Pas de nettoyage périodique des conteneurs de stérilisation dans le LD (désinfection uniquement à l'aide de lingettes)

7.8 Stockage (57%): déviations

- Absence de surveillance des conditions ambiantes dans la zone de stockage stérile (18-25°C, 30-60% HR)
- Conditions de stockage non conformes, par ex.
 - rayonnement solaire direct (absence de stores ou de filtres UV)
 - non-respect de la distance jusqu'au plafond, étagères, boîtes ou tiroirs surchargés (bloc opératoire)
 - emballages souples froissés ou pliés (microfissures!)
 - bloc opératoire : manque de délicatesse lors de la manipulation du matériel stérile conditionné dans des emballages souples

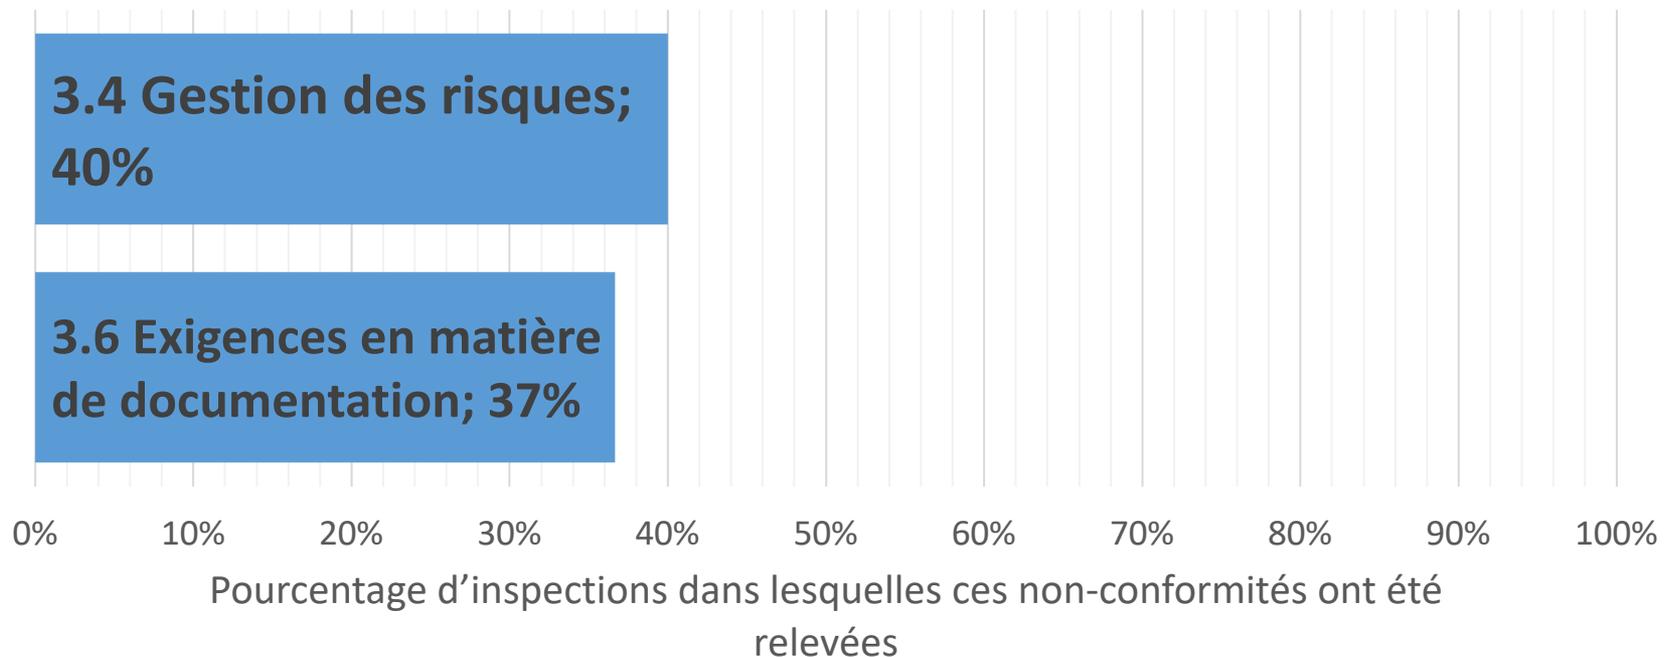
- **Chap. 3 "Système de management de la qualité" des BPR: déviations constatées lors des inspections**

3.4 Gestion des risques (40%): déviations

- Absence d'évaluation des risques pour l'ensemble du processus de retraitement
- Absence de plan de continuité pour le SRDM
- Les lacunes et les risques sont bien connus, mais aucune mesure de mitigation n'est définie

3.6 Exigences relatives à la documentation (37%): déviations

- **Documentation insuffisante sur le SMQ, par ex. :**
 - définition et documentation insuffisantes de certains processus (absence d'instructions de travail, de prescriptions et d'attribution des responsabilités, etc.)
 - règles insuffisantes concernant les informations à consigner (procès-verbaux des travaux d'entretien réalisés, libération et archivage des rapports de validation, réclamations, déviations et mesures de correction, documentation des cours de perfectionnement, etc.)
 - absence de conventions au sujet des interfaces (avec le bloc opératoire, avec le service technique pour la maintenance, avec des responsables externes de la validation, etc.)
 - absence d'instructions du fabricant pour les appareils et les DMx
 - maîtrise insuffisante des documents sur le SMQ

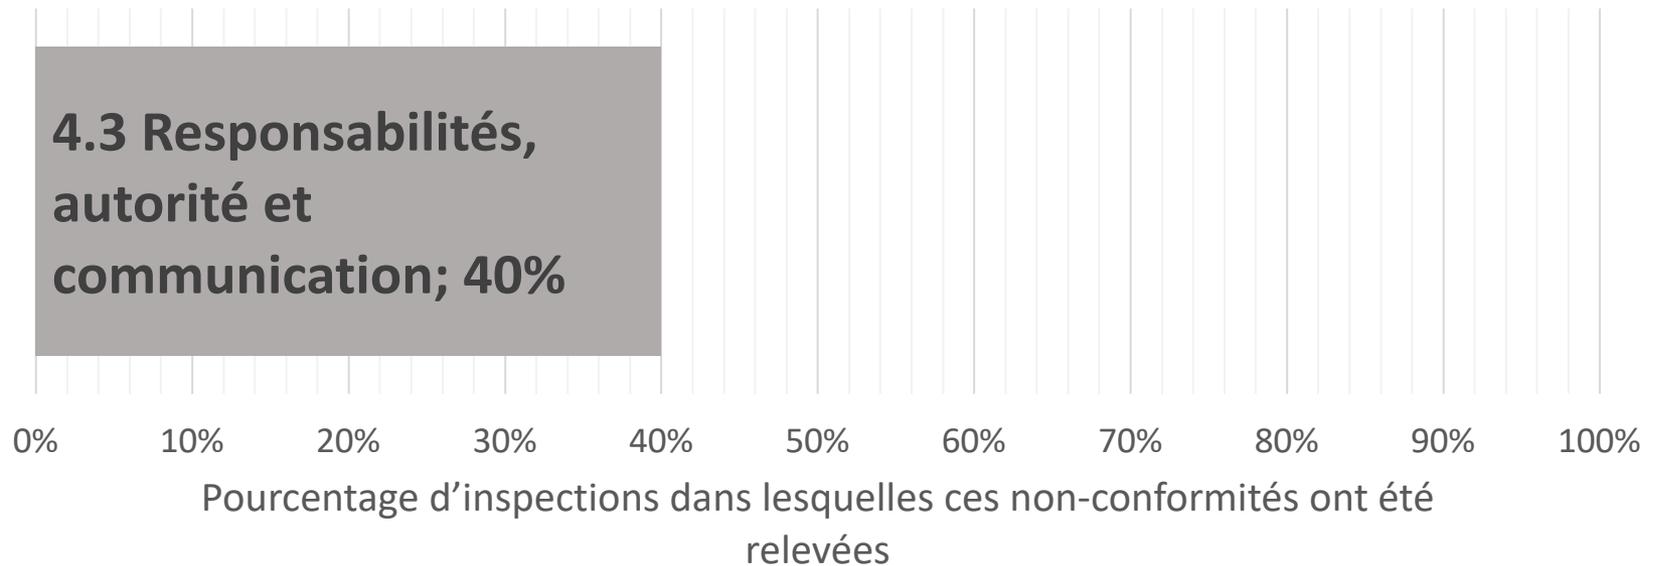
- **Chap. 4 "Responsabilité" des BPR: déviations constatées lors des inspections**

4.3 Responsabilités, autorité, communication (40%): déviations

- La direction du SRDM n'a aucune formation d'ATS de niveau 2 ou de TDM (assortie de 2 ans d'expérience professionnelle)
- La direction du SRDM ne suit aucune formation continue périodique (en gestion du personnel, en retraitement, etc.)
- La direction du SRDM ne dispose pas des compétences requises (elle est généralement subordonnée au bloc opératoire)
- Il manque un rapport annuel sur la qualité de la direction du SRDM, assorti d'indicateurs de performance du service à l'attention de la direction
- Liens absents ou insuffisants entre les processus SRDM et le SMQ de l'hôpital
