DE LA ROUILLE AU «ROUGING», APPROCHE GLOBALE

11^{èmes} Journées Nationales Suisses sur la
Stérilisation, SSSH

Tiziano Balmelli

Bienne, 17-18 Juin 2015

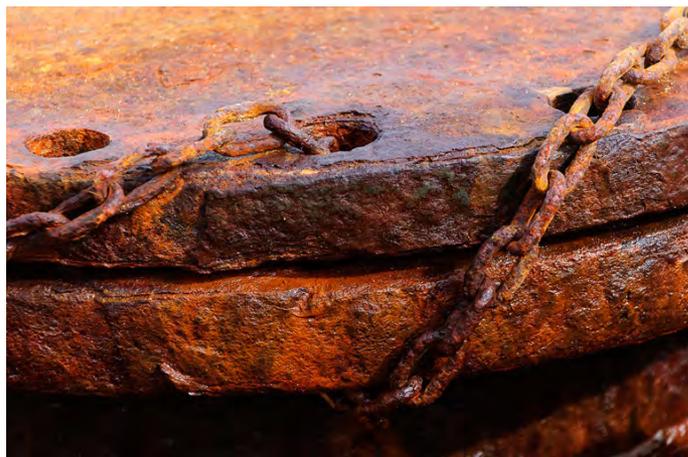
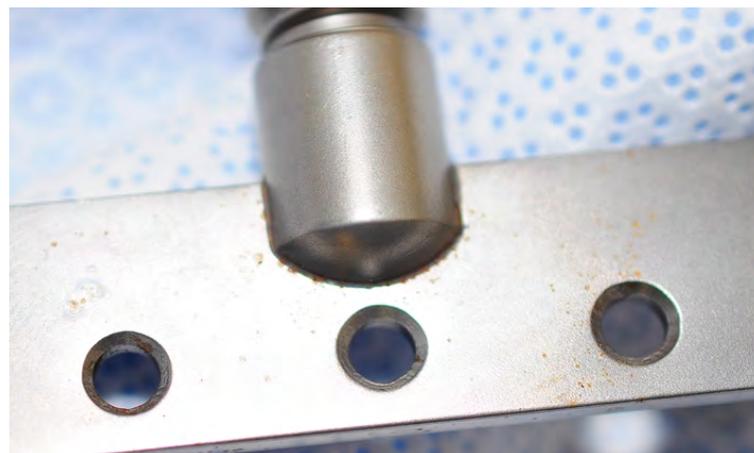
Printemps 2014, à la centrale de stérilisation des «Servizi Centrali Biasca» nous avons vécu l'apparition d'un nombre très élevé de dispositifs médicaux qui présentaient des gros problèmes de corrosion

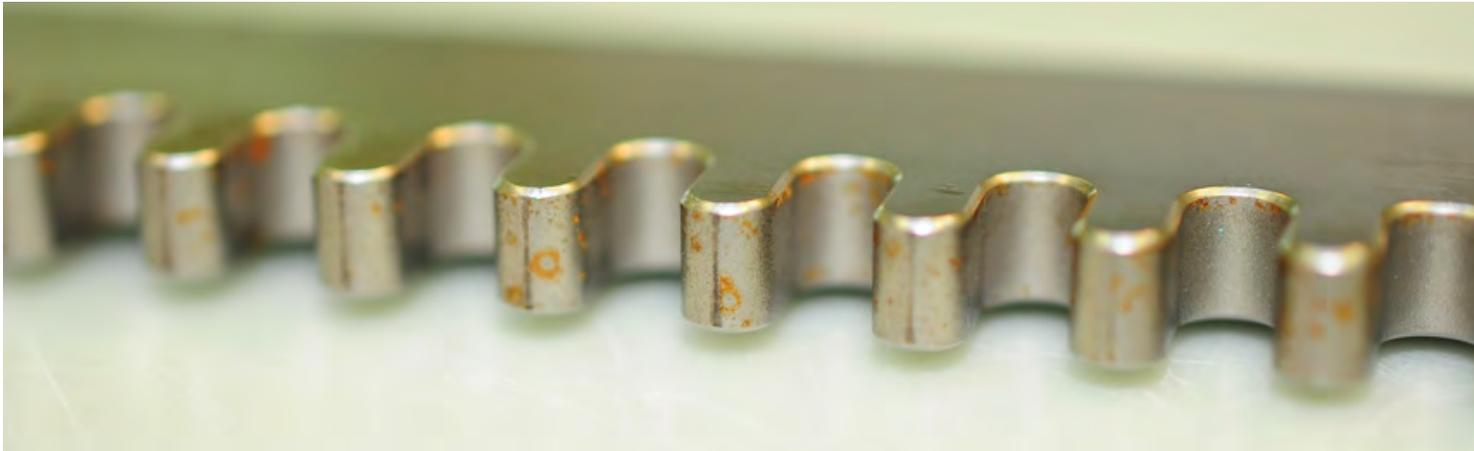
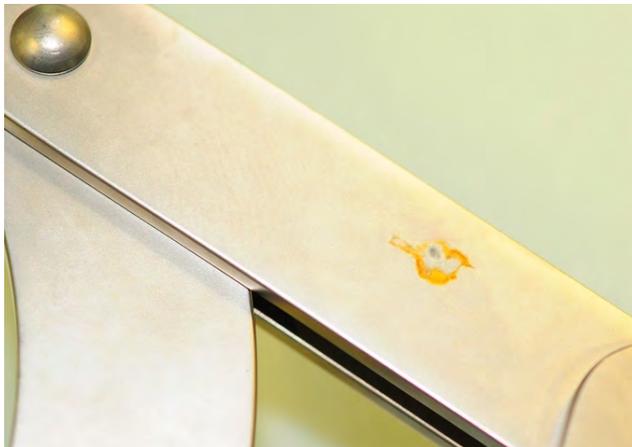
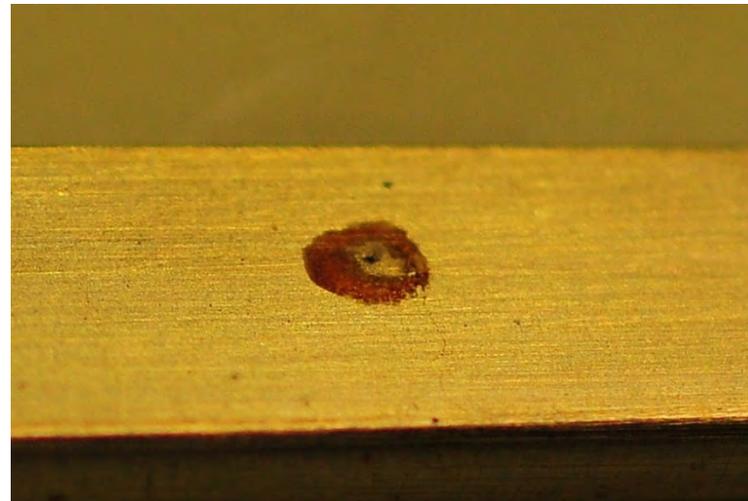
Apparition de la rouille sur les DMx

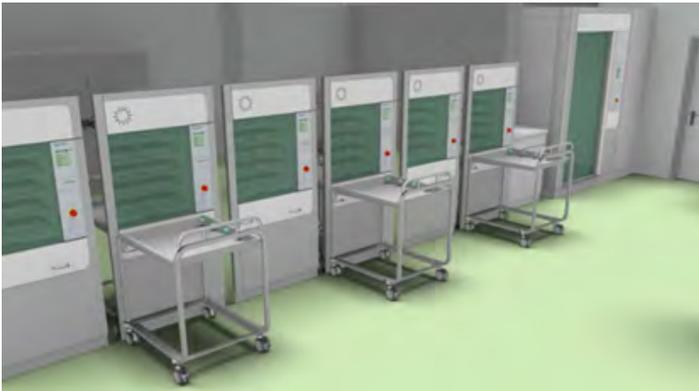
- Validation

- Processus de lavage
- Température
- Temps
- Valeur Ao
- Chimie???
-

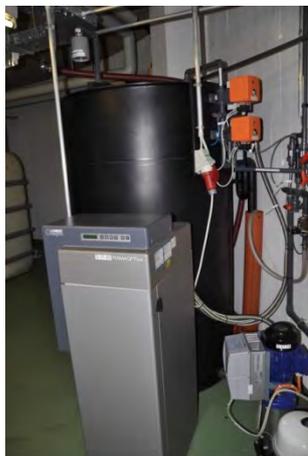
- Vérification avec le fournisseur de la chimie par rapport au problème, dosage température...OK
- Qualité de l'eau osmosée, la nouvelle analyse était dans la norme mais un détail nous as amené à effectuer une révision et un contrôle supplémentaire de la cuve et la tuyauterie.

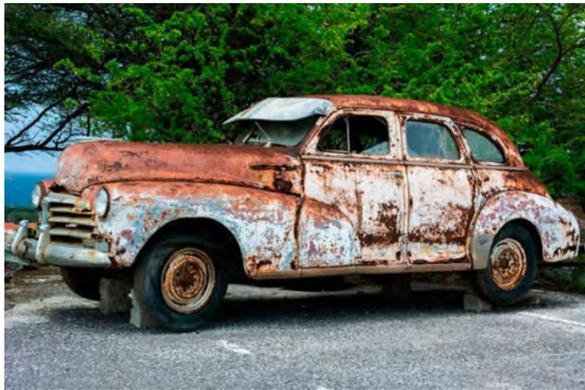
Le nombre des dispositifs médicaux touchés par le problème de la rouille ne baissait pas. Par contre le reste de la production n'avait pas de problèmes particuliers.

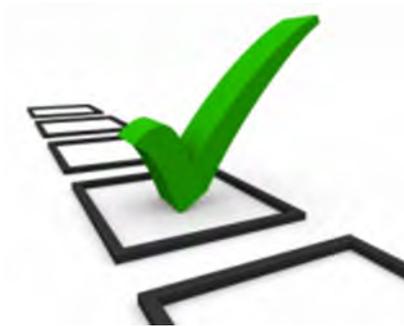
- Vérification du programme des stérilisateurs
- Vérification des validations
- Vérification du séchage

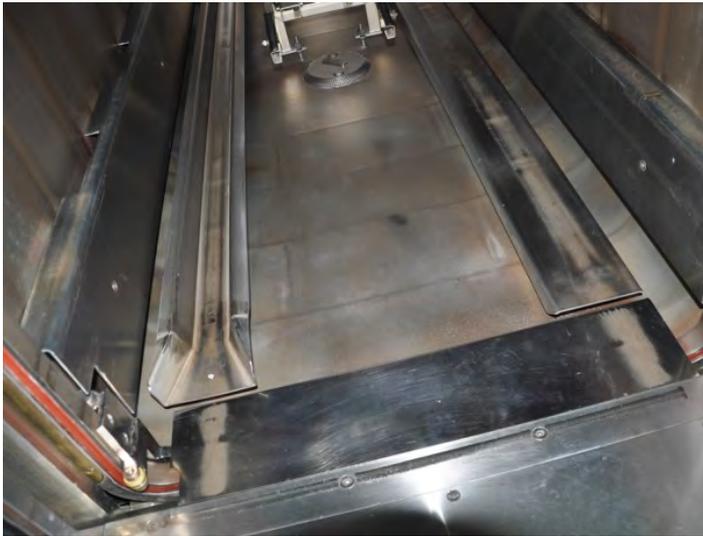
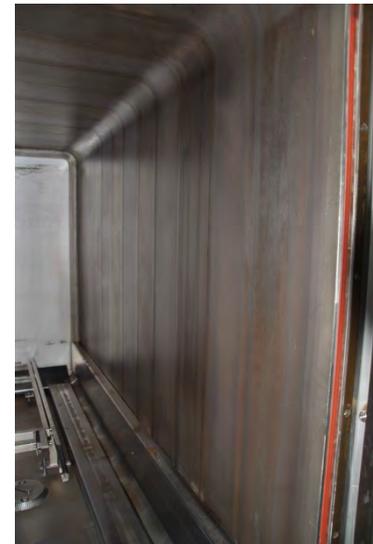
- Augmentation de la fréquence du nettoyage «professionnel» faites par le fournisseur de la chambre des stérilisateurs

- Heureusement pas de rouille mais des résidus
env. 2'000 cycle par ans....

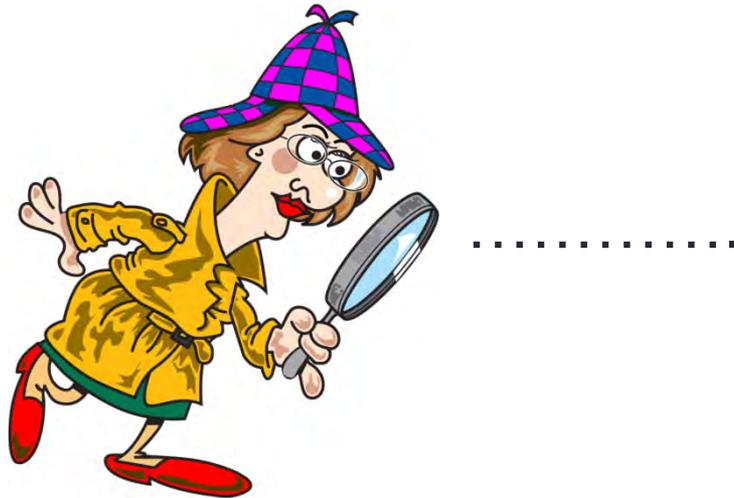
La procédure du fournisseur prévoit un contrôle pour vérifier la tenue en pression de l'échangeur chaleur, il semblait aussi ok mais nous avons voulu être vraiment sûr et alors....

Nous avons débranché l'échangeur de chaleur et à l'aide d'une pompe à eau branchée à l'entrée du circuit, nous avons poussé la pression jusqu'à 15 bar, il y avait une fuite causé par une micro fissure, pas détectée par la procédure standard de maintenance.

Maintenant ce contrôle est fait pendant la révision

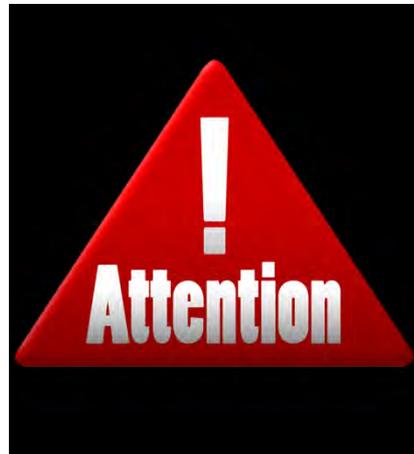
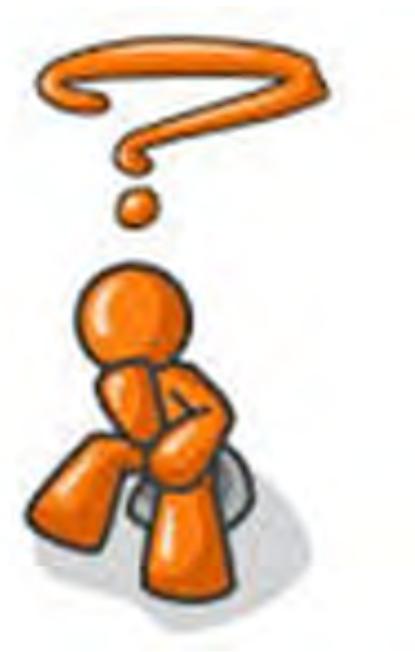
Résultat il y avait une perte de pression d'au moins 30% en un quart d'heure.....

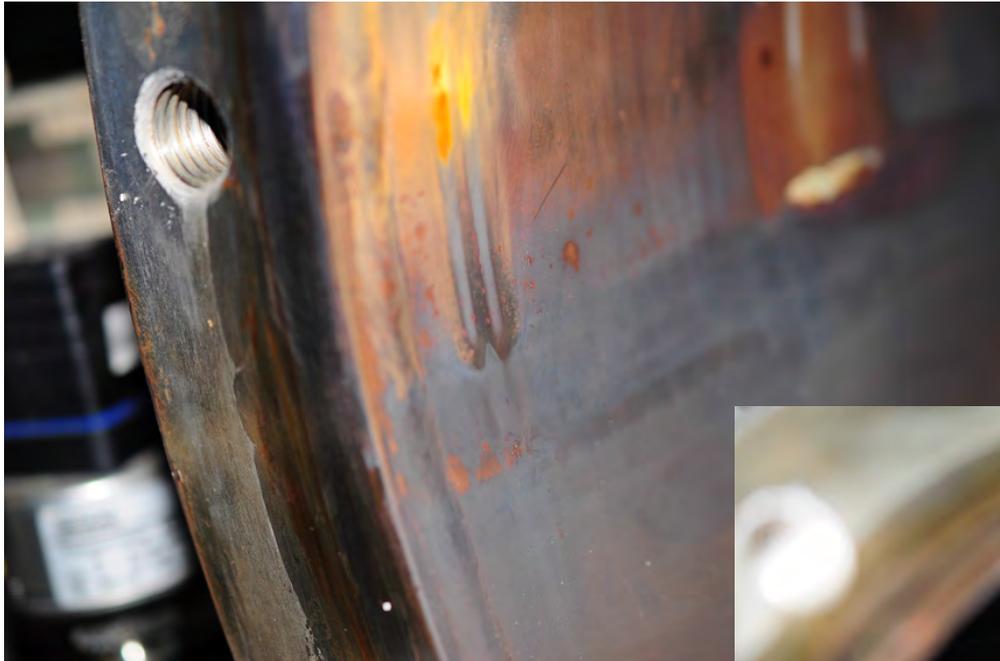
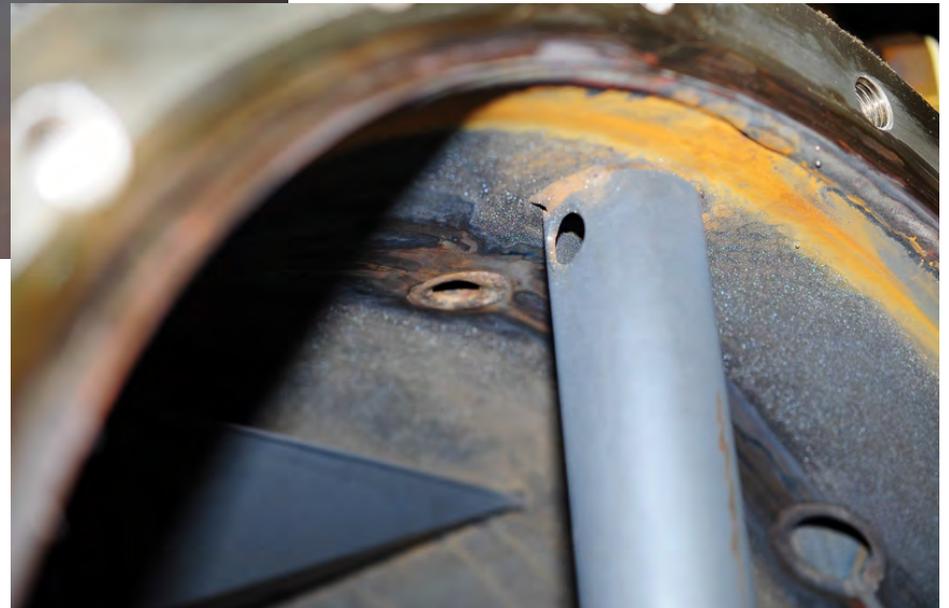
Voilà après environ 6 ans et 10'000 cycles!!

- Substitution du générateur vapeur (1° stérilisateur)
- Nettoyage et passivation de la tuyauterie
- Révision et passivation du premier générateur
- En rotation, même opération sur les deux autres stérilisateurs, qui ne présentait par contre pas des fuites, mais l'intérieur des générateurs était pareil
