Überlegungen nach Dichtigkeitskontrollen von Containerdichtungen in vier Schweizer Gesundheitseinrichtungen

Frédry Cavin, Sterilisationsexperte am CHUV in Lausanne

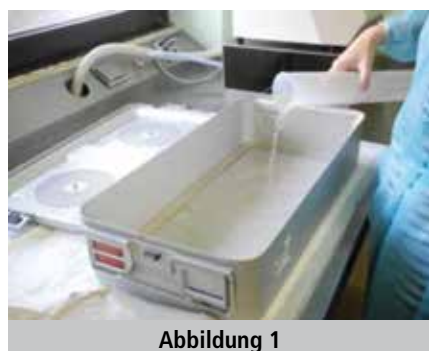
Abbildung 1

Der Test fand in der Reinigungszone statt. Der Container wurde bis zu einer Höhe von 5 mm mit Wasser gefüllt (Abbildung 1). Anschliessend

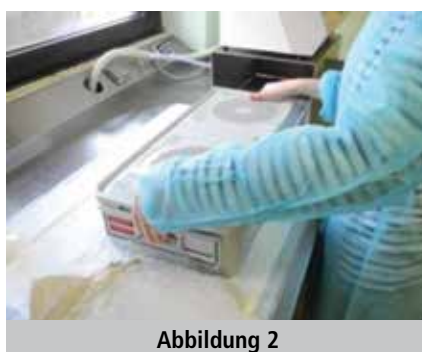
Abbildung 2

wurde der Deckel richtig herum verschlossen (Abbildung 2). Ein seitlich auf dem Container sowie auf dem Deckel angebrachtes Etikett mit der Containernummer hilft, den Deckel immer in die gleiche Richtung zu verschliessen. Der Container wird 30 Sekunden in Seitenlage auf ein OP-Tuch gestellt, und eventuelle Leckagen werden beobachtet (Abbildung 3). Der gleiche Vorgang wird für alle vier Containerseiten durchgeführt.

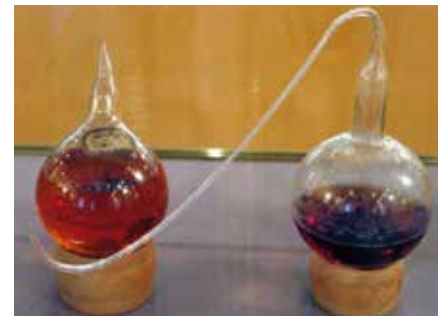
Ein «Loch» im Container dürfte bei Einhaltung der Lagervorschriften (Temperatur, Feuchtigkeit etc.) keine Auswirkungen haben. Gemäss den von Louis Pasteur mit dem Schwanenhals gemachten Versuche (Abbildung 6) können Mikroorganismen nicht bis unter der Deckelrand der Container steigen und sich dort ansammeln. Das gleiche Prinzip gilt für Container mit Tortuositätssystem.

Abbildung 6 von Louis Pasteur erfundene Schwanenhals⁴.

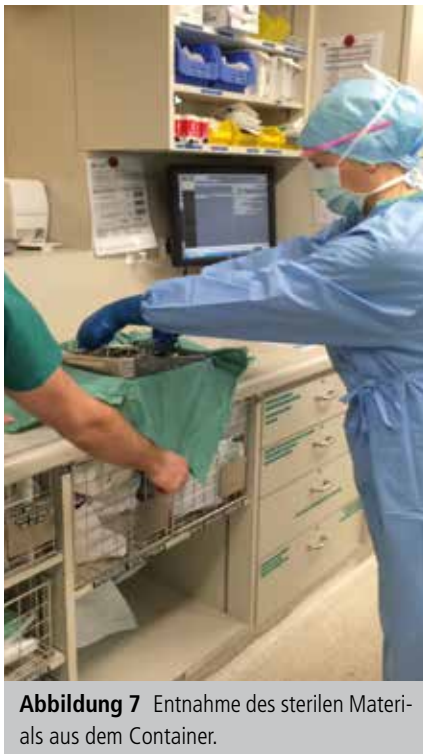
Abbildung 7 Entnahme des sterilen Materials aus dem Container.

aufgehalten. Dies würde das Risiko eliminieren. Diese Möglichkeit muss mit den Anwendern von sterilem Material besprochen werden, damit sie ihre Arbeitsweise (Abbildung 7) anpassen und die sich daraus ergebenden Kontrollen vornehmen können, d.h. prüfen, ob sich keine Löcher im Vliestuch befinden. Drei der Gesundheitseinrichtungen, die an der Studie teilgenommen haben, legten bereits ein solches Tuch in die Container. Beide Optionen setzen zusätzliche Ressourcen voraus, die je nach Funktionsweise der Gesundheitseinrichtung zu analysieren sind.
