Un trou très gênant

La problématique / situation critique

STE2-23-1-24

Assistant technique en stérilisation – niveau 2

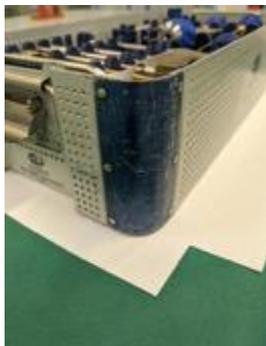
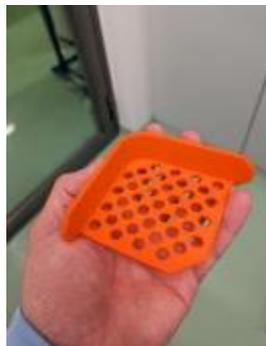
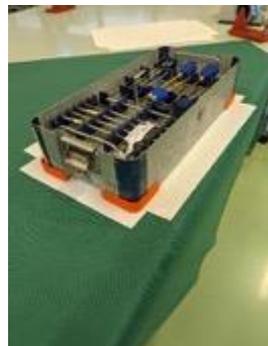
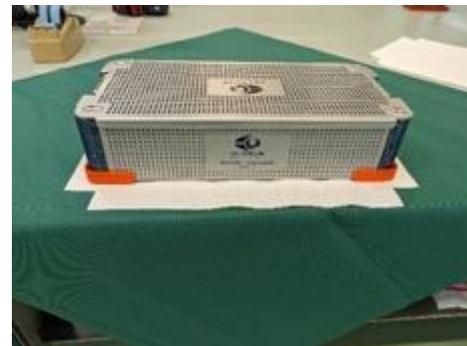
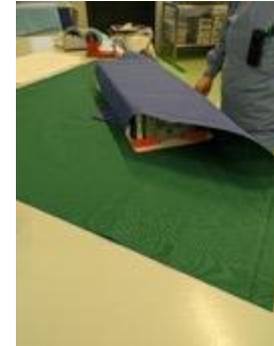
2 - Protège-coins en silicone

Avantages	Inconvénients
Coût relativement bas (CHF 2.0 / pièce)	4x éléments en plus à retraiter (LD-STER)
Réutilisable	Matériau difficile à sécher en LD – passage supplémentaire dans armoire de séchage
Facile à utiliser, placement sous le panier (grande surface d'appuis)	Élément à inclure dans les instructions d'emballage (données de base)
Ne nécessite pas de fixation mécanique	Les BOs doivent chaque fois renvoyer les 4 protège-coins avec le SET
Possibilité d'utiliser le Tray-liner	
Protection efficace

Achat de 800 protège-coins (200 paniers) pour un coût total de CHF 1'600

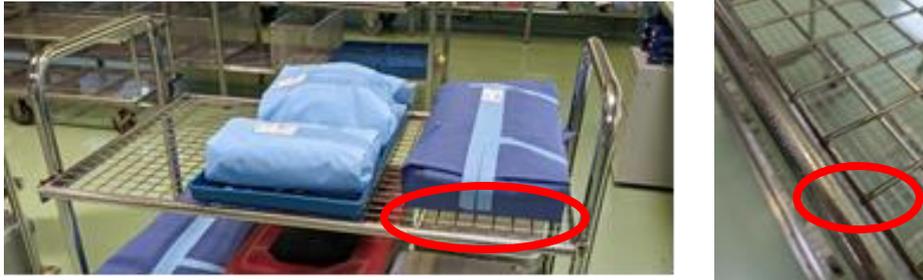
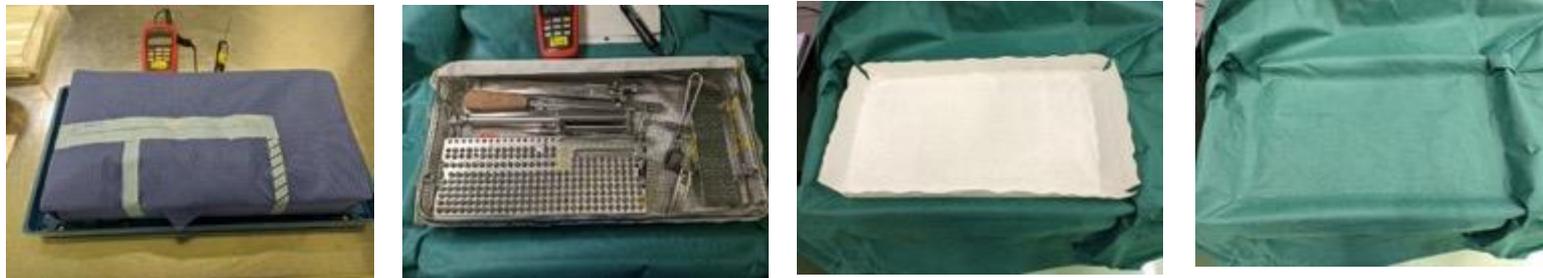
4 - Paniers de transport en plastique

Test - 134°C / 18' / charge de référence

3x SETs - 6.3kg
3x SETs – 7.7kg

< 0.2%
Sec au contrôle visuel

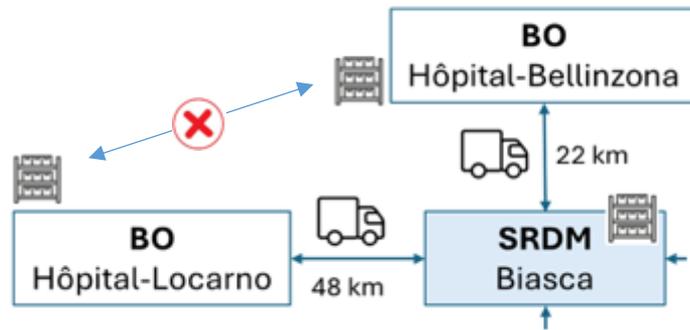
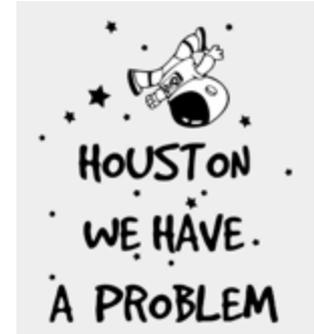
5 - Retour stérile

Moyenne de 8 retours stériles (SETs) par jour ce qui correspond au 8% de la production de SETs avec SBS en non-tissé.

En moyenne ces SETs ont effectué plus de 4.4 transports supplémentaires dans l'état stérile avant d'être utilisés (avec un record de 26 😞).

- ❌ Augmenter le nombre d'exemplaires des SETs souvent échangés entre le BO, mais on parle de 350 différents types de SETs (investissement très élevé)
- ❌ Refaire que l'emballage et la stérilisation → Marche en avant n'est pas respectée
- ✅ Retraitement complet → + 0.6 UPT → + CHF 43'000 par année

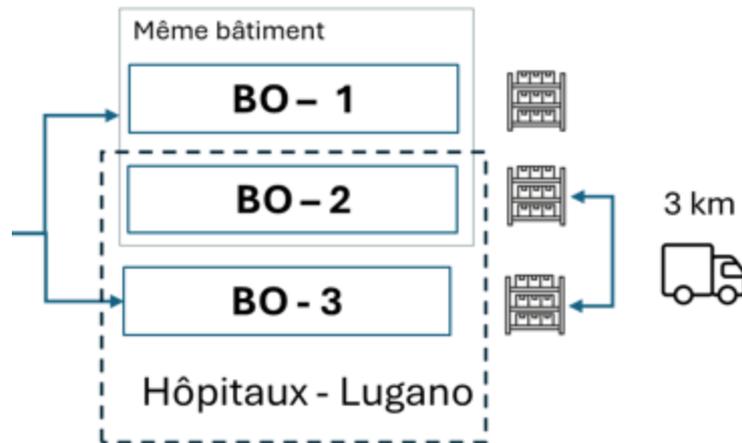
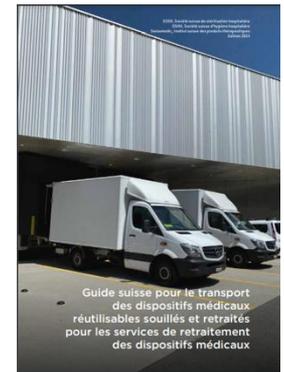
6-Audit chez l'hôpital de Lugano BO2 - Transport externe

Transport externe non validé QI/QO/QP

- Définition des responsabilités
- QI de moyennes
- Formation du personnel
- Service TAXI externe

Proposition d'envoyer le rapport d'audit à la Direction de l'hôpital
Investissement pour la validation à charge de l'hôpital

Proposé conseil pour la validation CHF 1'500 *una tantum* pour Biasca
Il est suggéré que la situation soit résolue dans un délai maximum de trois mois

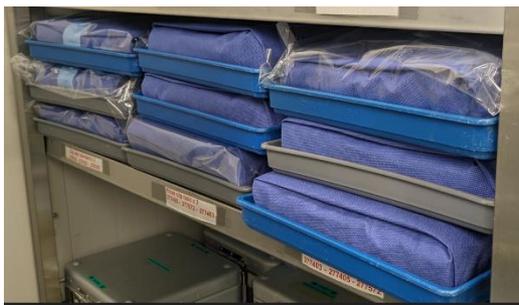
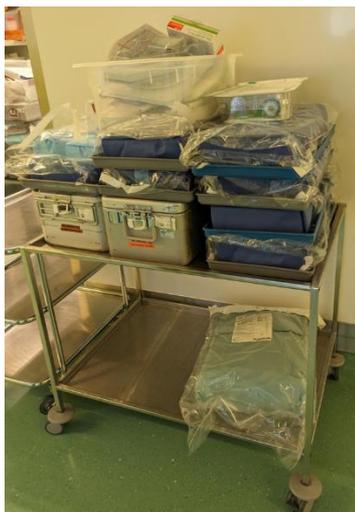
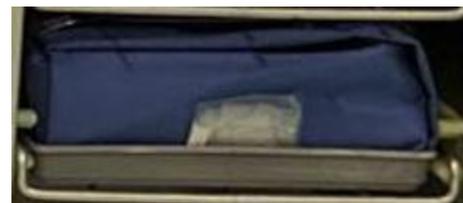
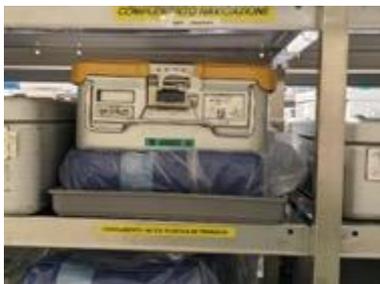
7-Audit chez l'hôpital de - stockage et manipulation

Principaux problèmes observés:

Les rapports d'audit ont déjà été envoyés aux respectifs responsables des BOs.

Les BPR 2022 placent la responsabilité d'un stockage adéquat sur le département où le matériel lui-même est stocké.
